WOLFGANG BECKER

## Restaurierung eines Wintergartens

Wintergarten, Ansicht von Westen

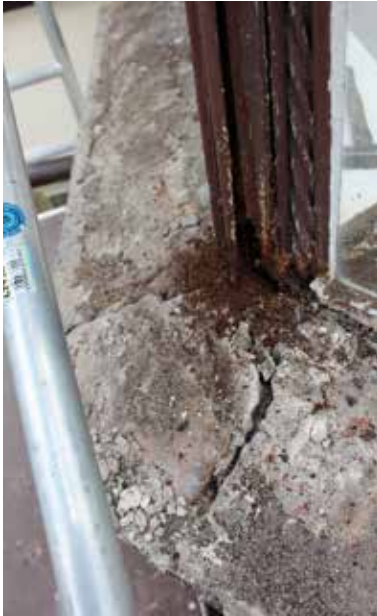
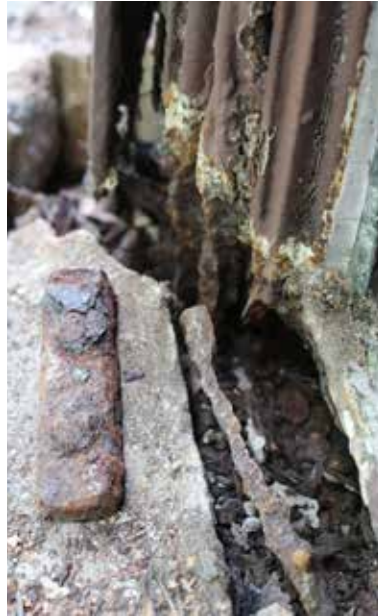
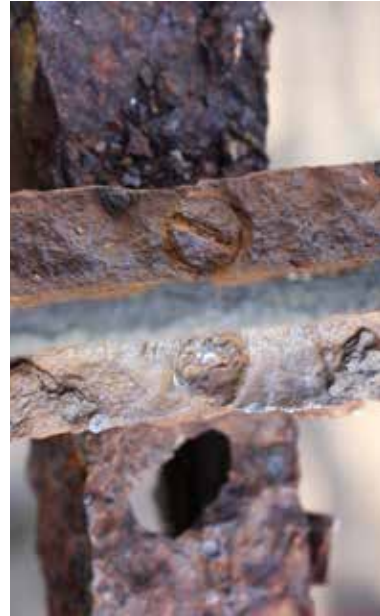
Starke Korrosionsschäden im Bereich des Mauersockels gefährden die Standsicherheit der gesamten Konstruktion. Vor allem die Stützpfeiler und die Untergurte der Fensterrahmen sind stark in Mitleidenschaft gezogen und verursachen durch Rostsprengungen Schäden am Mauerwerk. An den Verkleidungsblechen und den Zierprofilen unterhalb des Dachanschlusses sind ebenfalls große Substanzverluste erkennbar. Hauptursachen für die Korrosionsschäden sind eindringende Feuchtigkeit von Außen und Kondenswasserbildung im Inneren.

Die Farbfassung der Konstruktion ist nur noch in Teilen erhalten, vor allem im Sockelbereich und an Metallverbindungen fehlt sie vollständig. Schäden am Mauersockel durch Rostsprengungen und an der Blechabdichtung zu den Untergurten ermöglichen das ungehinderte Eindringen von Feuchtigkeit in das Bauwerk. Die Verankerung der Sparrenaufgabe SA 1 in der Hauswand hat sich gelöst und auch das Mauerwerk des Hauptgebäudes gelockert.

Schäden an Pfosten, Zierprofilen, Mauersockel, Untergurt und Sparrenauflage

Auf Grund der Korrosionsschäden ist ein Austausch bzw. eine Reparatur mehrerer Pfosten und aller geschädigter Bauteile notwendig. Zur Stabilisierung der Konstruktion werden die Schraubverbindungen mit Innensechskantschrauben ausgeführt. Dadurch ist es möglich, die Senkschrauben mit einem gleichmäßigen Drehmoment anzuziehen.

Alle Schäden am Mauersockel werden beseitigt, eine Auflagefläche für die Zinkabdeckung und die Fensterfronten hergestellt und die Verankerung der Sparrenauflage an der Hauswand (S1) gefestigt. Die Dachrinne und die Mauerabdeckung sind auszutauschen.

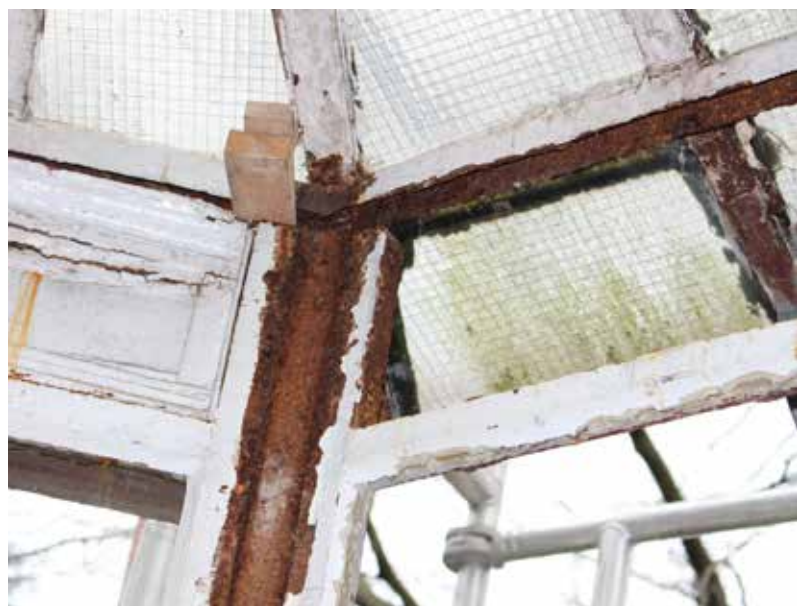
Schäden im Bereich des Dachanschlusses

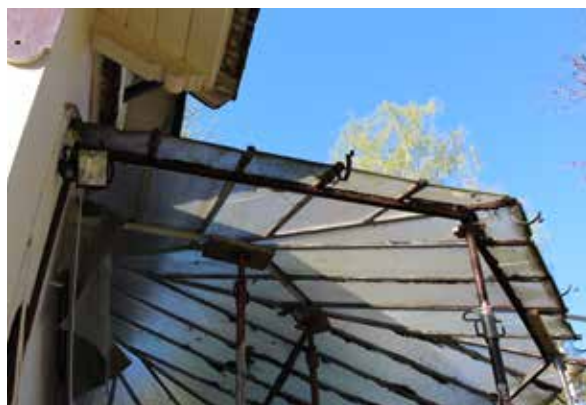
Abstützung der Dachkonstruktion

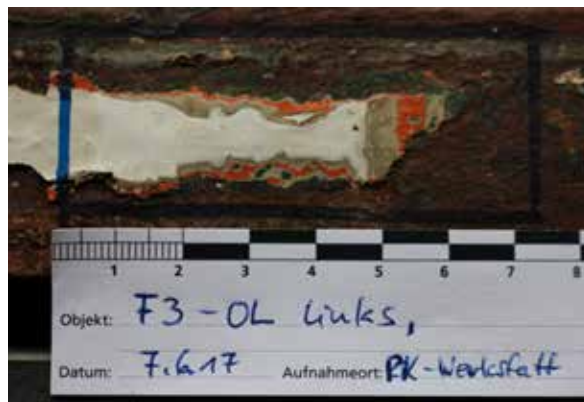
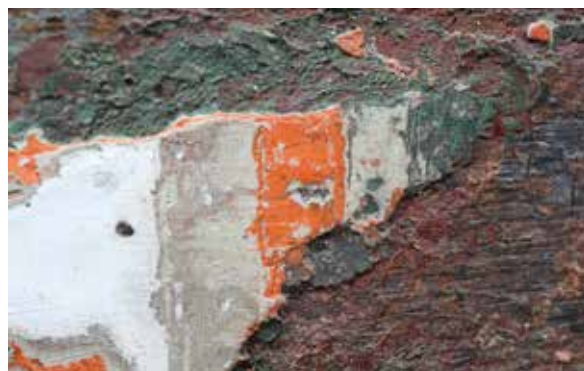
Die Farbfassung ist mehrlagig. Zunächst ist als Grundierung eine grüne Farblage sichtbar, möglicherweise das in der Erbauungszeit oft benutzte „Preußisch-Grün“ („Schinkelgrün“). Darüber erscheint eine graue und eine orange Schicht, die auf

Farbfassung F3, innen

Bleimennige hindeutet. Der Test auf Blei<sup>2</sup> bestätigte die Vermutung von Bleimennige in der Zwischenschicht. Es folgt eine graue Farbschicht, und als Decklage ist außen braun und innen weiß erkennbar. Die äußere, braune Beschichtung ergab im Nachweis einen Ölanstrich, wogegen der weiße Innenanstrich auf ein Mischsystem, z. B. Alkydharz, hinweist.<sup>3</sup> Die Position der Bleimennige in einer Zwischenschicht ist ungewöhnlich, da die kathodische Schutzwirkung der Mennige direkt auf dem Metall am wirkungsvollsten zum Tragen kommt. Eine Gitterschnittprüfung innen wie außen ergab nur geringe Haftung zwischen den einzelnen Farbschichten.<sup>4</sup>

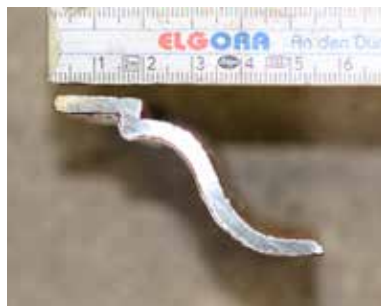
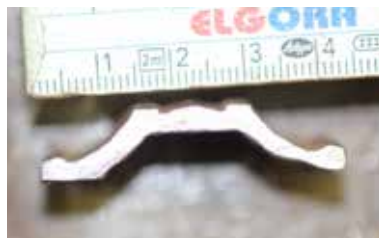
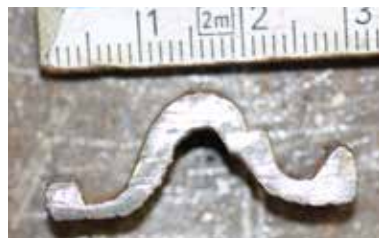
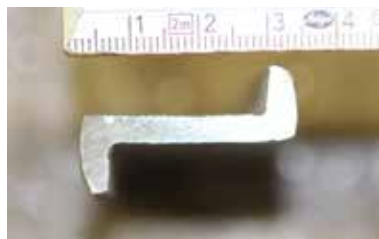
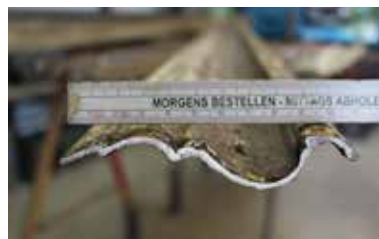
Die Zierprofile entsprechen den damals in großer Vielfalt angebotenen Zier- und Spezialisen des „Facon-Walzwerkes L. Mannstaedt & Cie.“ aus Kalk bei Köln. Schon Mitte der 1890er Jahre verfügte diese Firma über ein Profilbuch mit ca. 2000 verschiedenen Walzprofilen. Aus den Musterbüchern des Walzwerkes<sup>6</sup> konnten die verwendeten Profile zugeordnet werden. Es sind die Profile 26, 74, 100, 125 und Nr. II.

Mannstaedtische  
Walzprofile

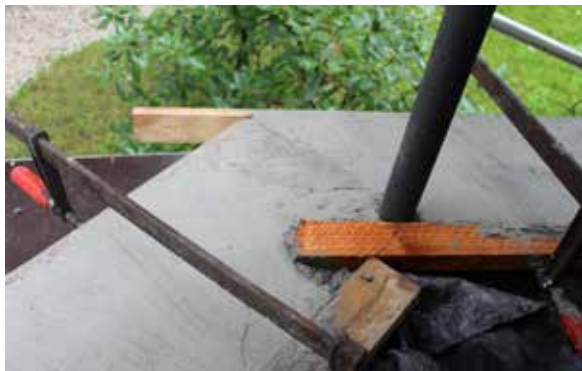
Mauersockel mit befestigtem Pfosten

Für die Herstellung und Montage der Pfosten wurden weitere Untersuchungen der im Mauerwerk verbliebenen Rohrenden nötig. Nach dem Entfernen der Korrosionsprodukte konnten die Innenwände (D ca. 43,5) und die Fußpunkte mit Hilfe einer Rohrkamera kontrolliert werden. Die Rohrwandungen befinden sich in einem guten Zustand, und die Rohren-

den sind fest auf dem Rohfußboden verankert. Auch der Anschluss an das Mauerwerk ist stabil. Die verbliebenen Stützrohre im Mauerwerk konnten, nach erfolgter Konservierung, als Führung für die neuen Pfosten dienen. Da die neu zu fertigenden Pfosten den gleichen Außendurchmesser haben sollten, wurde in die neuen Pfosten (50x3) ein Präzisionsstahlrohr (42,5x3,8) als Führungsrohr eingeschweißt. Zusätzlich ist mit der Anbringung von 2 Laschen (F1 40x8)

eine Arretierung der Pfosten im oberen Bereich des Mauersockels erreicht worden. Am oberen Pfostenende wurde durch eine verschweißte Gewindebuchse M12 die Möglichkeit geschaffen, die Sparrenauflagen zusätzlich zu befestigen.

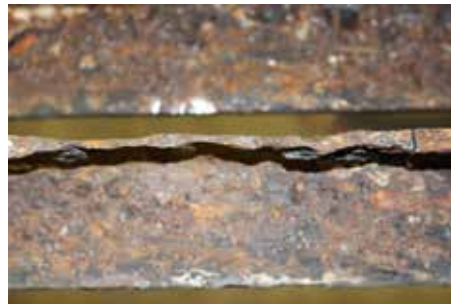
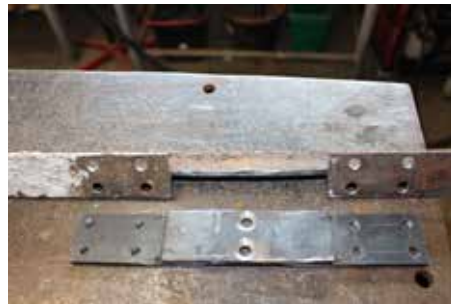
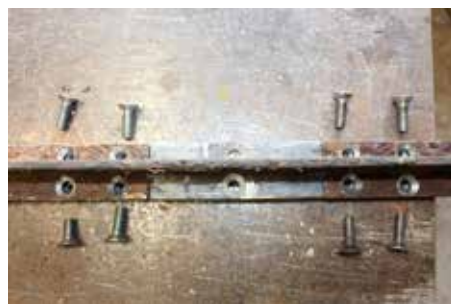
Schaden und Austausch des Fußes S13

Die Dachsparren befinden sich in einem guten Erhaltungszustand. Unter dem Kitt kam eine völlig intakte, unbeschichtete Materialoberfläche zum Vorschein, in großen Teilen war die Walzhaut noch sichtbar. Farbbeschichtungen waren nur auf der Stegoberkante und unter dem Profifuß (Gebäudeinnenseite) vorhanden. Korrosionsschäden, hauptsächlich Lochfraß, befanden sich vor allem im Bereich der Sparrenaufgabe am Fuß des T-Profils. An den Sparren S13 und S15 machte sich ein Austausch in diesem

Bereich erforderlich. Die schadhafte Stelle des T-Profils wurde deshalb durch ein aufgeschraubtes Flacheisen 40x5x300 ersetzt.

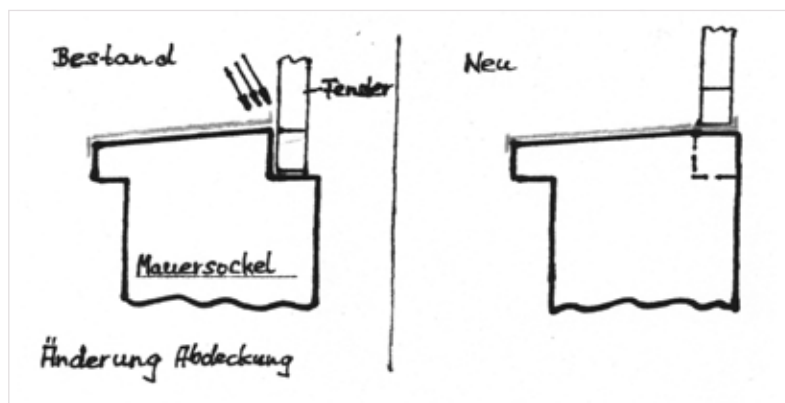
Verbreiterung der Mauerabdeckung

Die Schäden am Mauersockel wurden beseitigt und ein Sauberkeitsschicht für die Montage der Zinkabdeckung geschaffen, die Pfostenbefestigungen in der Mauer arretiert.

Vor der Montage der Fensterfronten erfolgte die Verlegung der Zinkabdeckung und der Anschluss der Pfosten zur sicheren Ableitung anfallender Feuchtigkeit in den Außenbereich des Gebäudes.

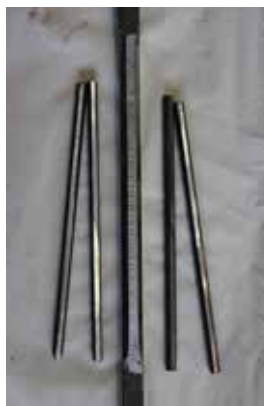
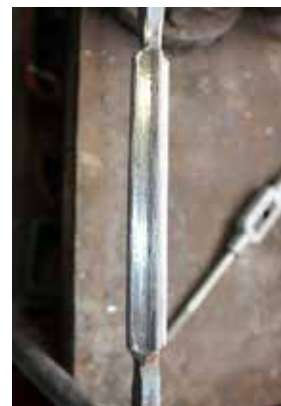
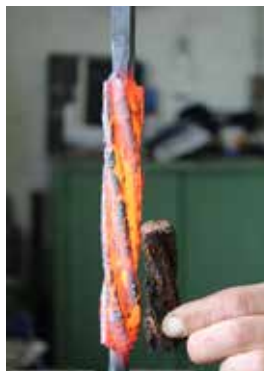
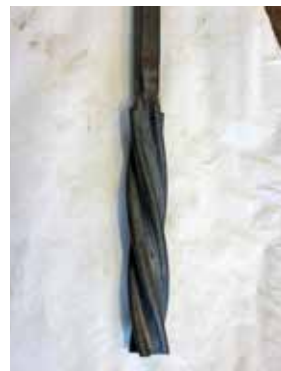
Herstellung der Spirale

Auch die gewalzten Spiralen waren in den unteren Bereichen zum Teil stark geschädigt und mussten durch Auftragsschweißungen wieder hergestellt werden. Im Feld 3 machte sich eine Neuanfertigung von ca. 70 mm Länge erforderlich. Zunächst wurde ein Vierkantstab 12 mm an den Kanten abgeschliffen und 4 Rundstäbe 6 mm auf einer Seite abgeflacht (Fase jeweils 3 mm). Die so erzeugten Flächen wurden aufeinandergelegt und umlaufend verschweißt (MAG). Danach erfolgte ein Überschleifen der Nahtoberflächen. Durch Erwärmen und anschließendes Verdrehen konnte nun die erforderliche Spiralform erzeugt werden. Äußerlich identisch zeigt der Querschnitt eine verzerrte Schnittfläche im Gegensatz zum gewalzten Original.

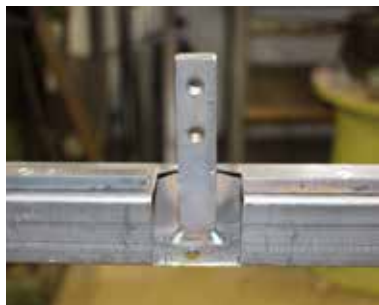
Die Rahmenkonstruktion befand sich in einem labilen Zustand, was vor allem auf die Auflösung der Untergurte und die stark korrodierten, nicht konservierten Schraubverbindungen zurückzuführen ist.

Untergurt mit Pfostenanschluss

Der Untergurt wurde aus Vierkantrohr 40x40x3 hergestellt und mit den erforderlichen Verbindungselementen versehen. An allen senkrechten Stützen erfolgte durch die Längenänderung eine Anpassung. Durch die Korrosionsschäden im Sockelbereich war bei fast allen Profilen ein Austausch der unteren Enden notwendig. Beim Zusammenbau der Fensterelemente

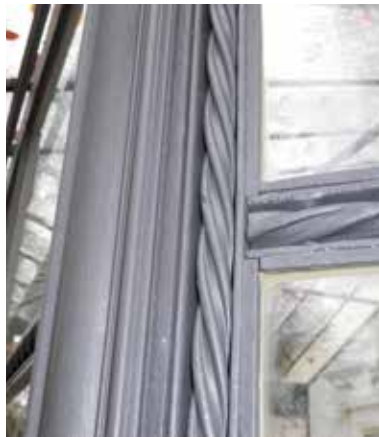
Zierprofile

auf der Innenseite über den Fenstern kam es teilweise zur kompletten Zerstörung. Da die Ursache vor allem auf stehende Feuchtigkeit zurückzuführen ist, wurden die auf die Zierprofile aufgesetzten Flacheisen 16x3 unterbrochen, um ein besseres Abtrocknen zu gewährleisten.

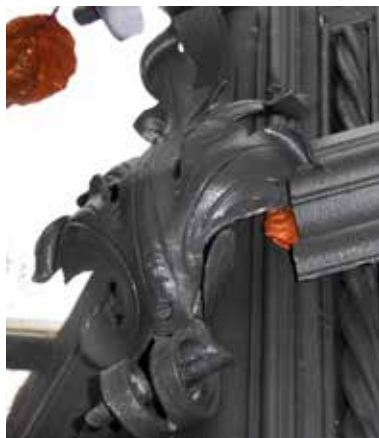
Die Montage der gekürzten und konservierten Zierleisten zur Verkleidung der Pfosten auf beiden Seiten und zum Anschluss an die Fensterrahmen wurden als letzter Arbeitsschritt ausgeführt. Die getriebenen und gebogenen floralen Ornamente an den oberen Pfostenenden lassen durch Maßabweichungen und unterschiedliche Einschlagtiefen der Kerben vermuten, dass sie handgefertigt sind. Durch die starken Korrosionsschäden an den Zierleisten

Florales Ornament

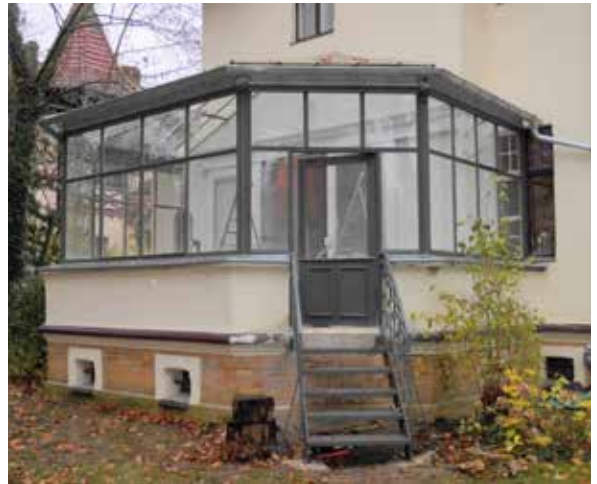
Restaurierter Wintergarten von Westen
