WOLFGANG BECKER

## Restaurierung eines Wintergartens

Wintergarten, Ansicht von Westen

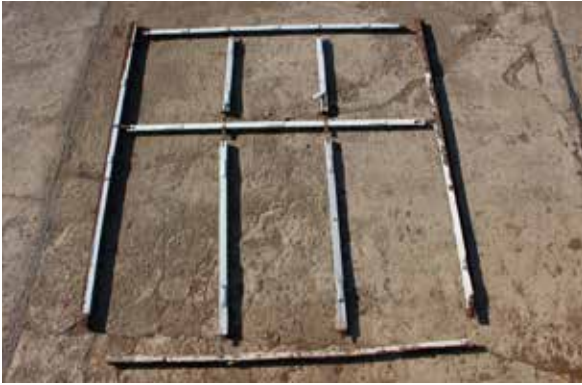
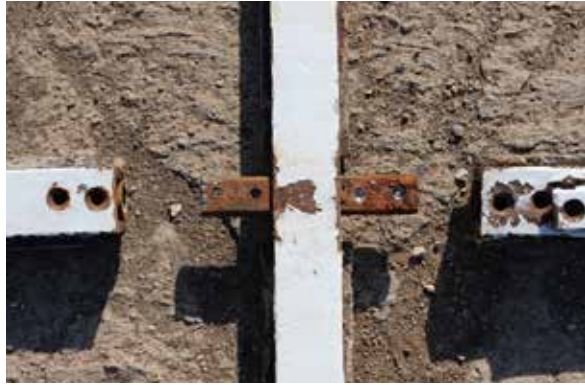
Die äußeren, senkrechten Rahmenprofile sind aus 3 verschiedenen Winkleisen (40x40x5, 40x25x5, 45x30x5) zusammengesetzt, Pfosten und Riegel aus U-Profil (40x35x5) gliedern die Fensterfront. Sie sind durch Niet- und Schraubverbindungen zusammengefügt. An jedem Anschluss befindet sich ein angenietetes Flacheisen 25x8x90, an dem ein U-Profil mit 2 Schlitz-Senkschrauben M8x20 befestigt wird. Auch diese Schraubverbindungen konnten nicht gelöst werden und erforderten das Ausbohren und anschließendes Gewindeschneiden. In die nach außen offenen Profile sind Spiralen d 24 mm und 3/4" Rohre eingesetzt, als Glasanschlag dient ein an der äußeren Profilkante umlaufend genieteteter (4mm) bzw. geschraubter (Senkschraube M4x10) Quadratstab 6 mm.

Die Rahmenkonstruktion befand sich in einem labilen Zustand, was vor allem auf die Auflösung der Untergurte und die stark korrodierten, nicht konservierten Schraubverbindungen zurückzuführen ist.

Die umfangreichste Aufgabe stellte die Ertüchtigung der 5 Fensterelemente dar. Durch die starken Korrosionsschäden im Sockelbereich wurde ein Austausch der Untergurte und der Pfostenenden erforderlich.

Da sich die Arbeitsschritte grundsätzlich gleichen, soll am Beispiel der Fensterfront 2 die Vorgehensweise dargestellt werden.
